**Prove di laboratorio
Sistema di Controllo
Attivo I-Pro 1:
I RISULTATI.**

PROVE DI LABORATORIO SISTEMA DI CONTROLLO ATTIVO I-PRO 1: I RISULTATI.

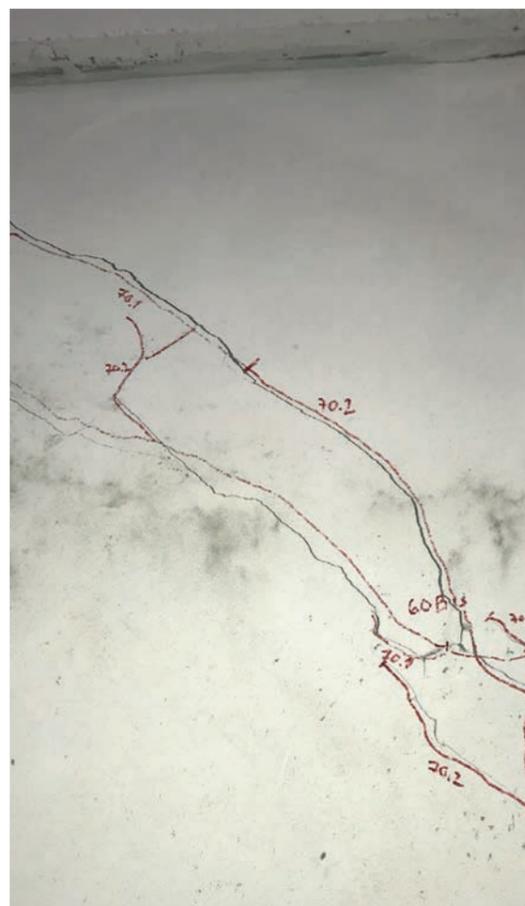
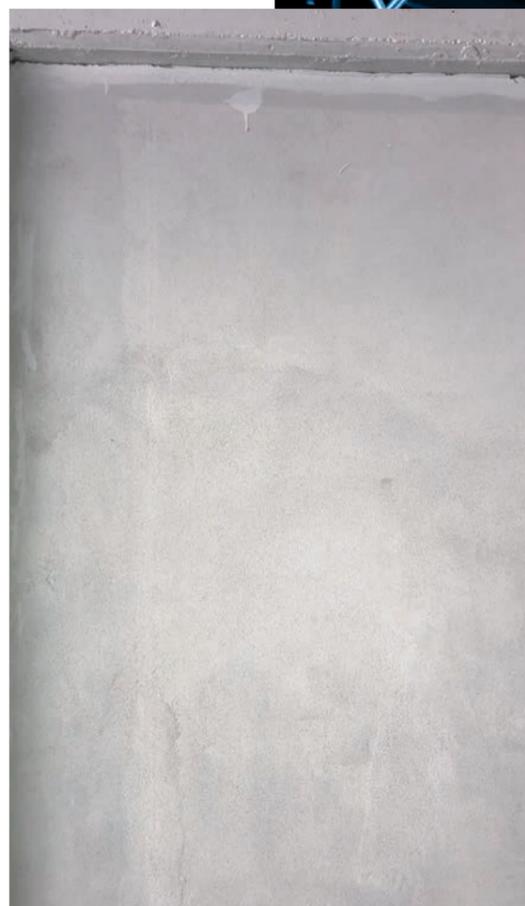
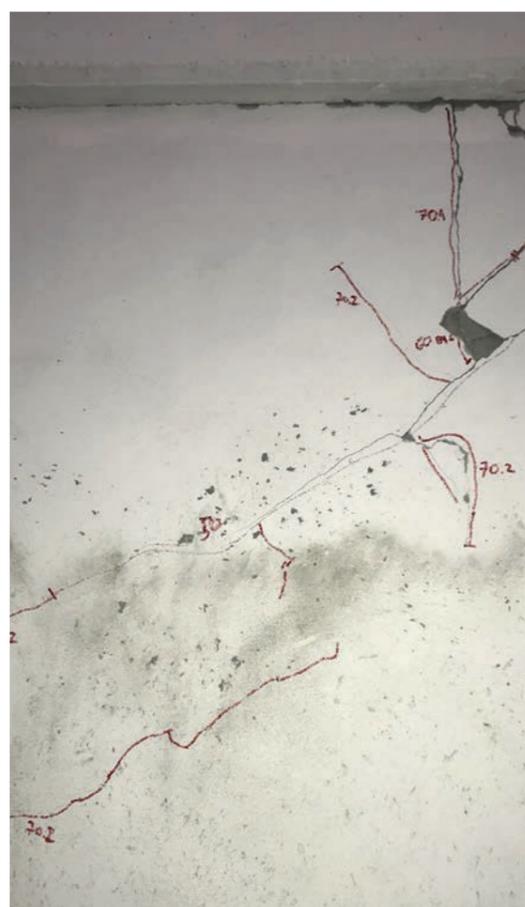
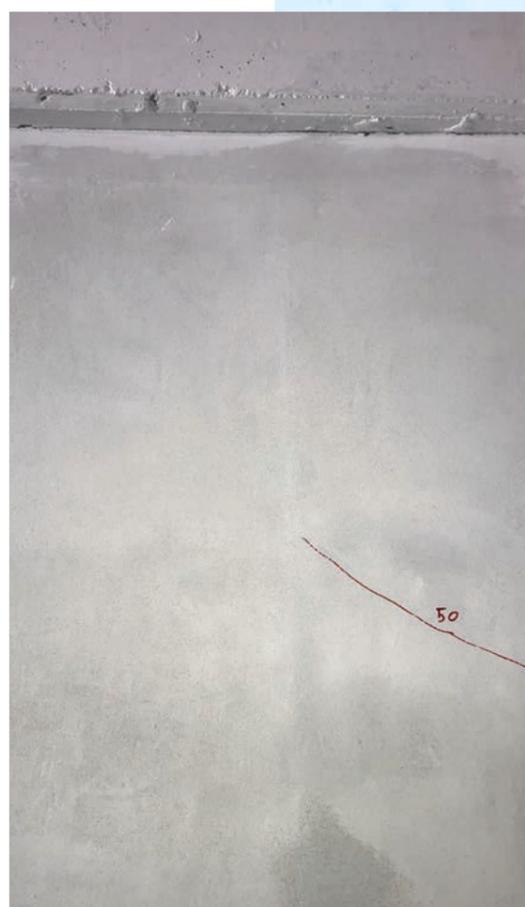
Al termine della prova sono stati riscontrati danni evidenti sull'edificio privo del sistema di controllo I-Pro 1, mentre l'edificio equipaggiato del sistema di controllo ha riportato soltanto lievi fessurazioni dell'intonaco. In particolare, in *Figura 34* sono mostrate le differenze tra il danneggiamento della struttura non controllata ed il danneggiamento della struttura controllata nelle stesse porzioni di edificio.

FIGURA 34 - Confronto dei danneggiamenti agli elementi non strutturali dei 2 edifici. Sinistra: tamponatura lato posteriore-destro e anteriore-destro dell'edificio privo del sistema I-Pro 1; destra: tamponatura lato posteriore-sinistro e anteriore-sinistro dell'edificio equipaggiato del sistema I-Pro 1.

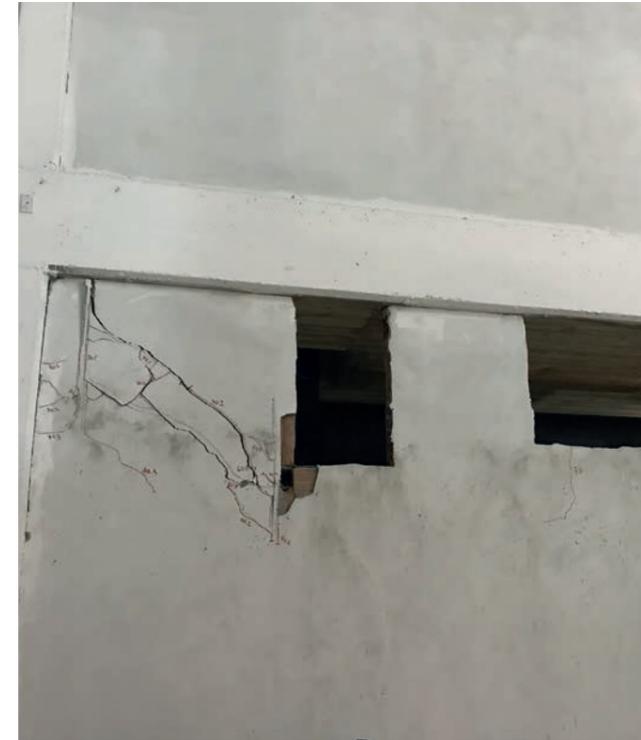
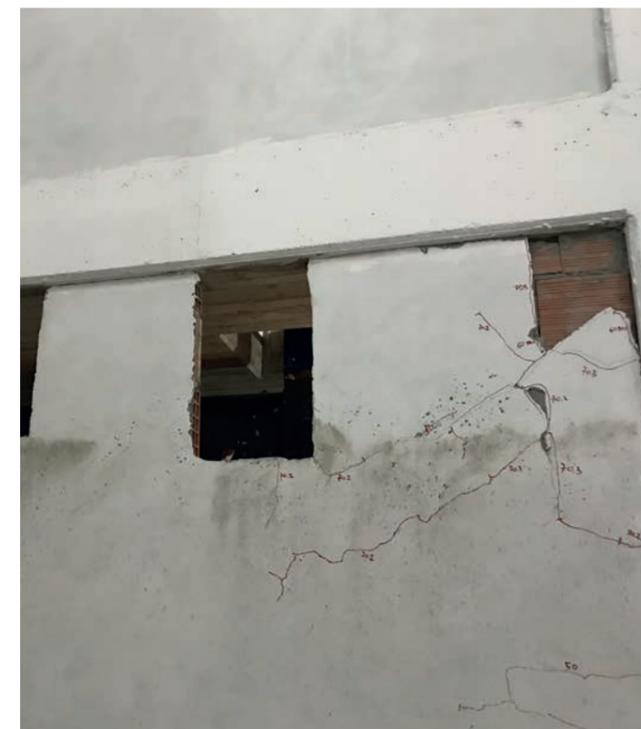
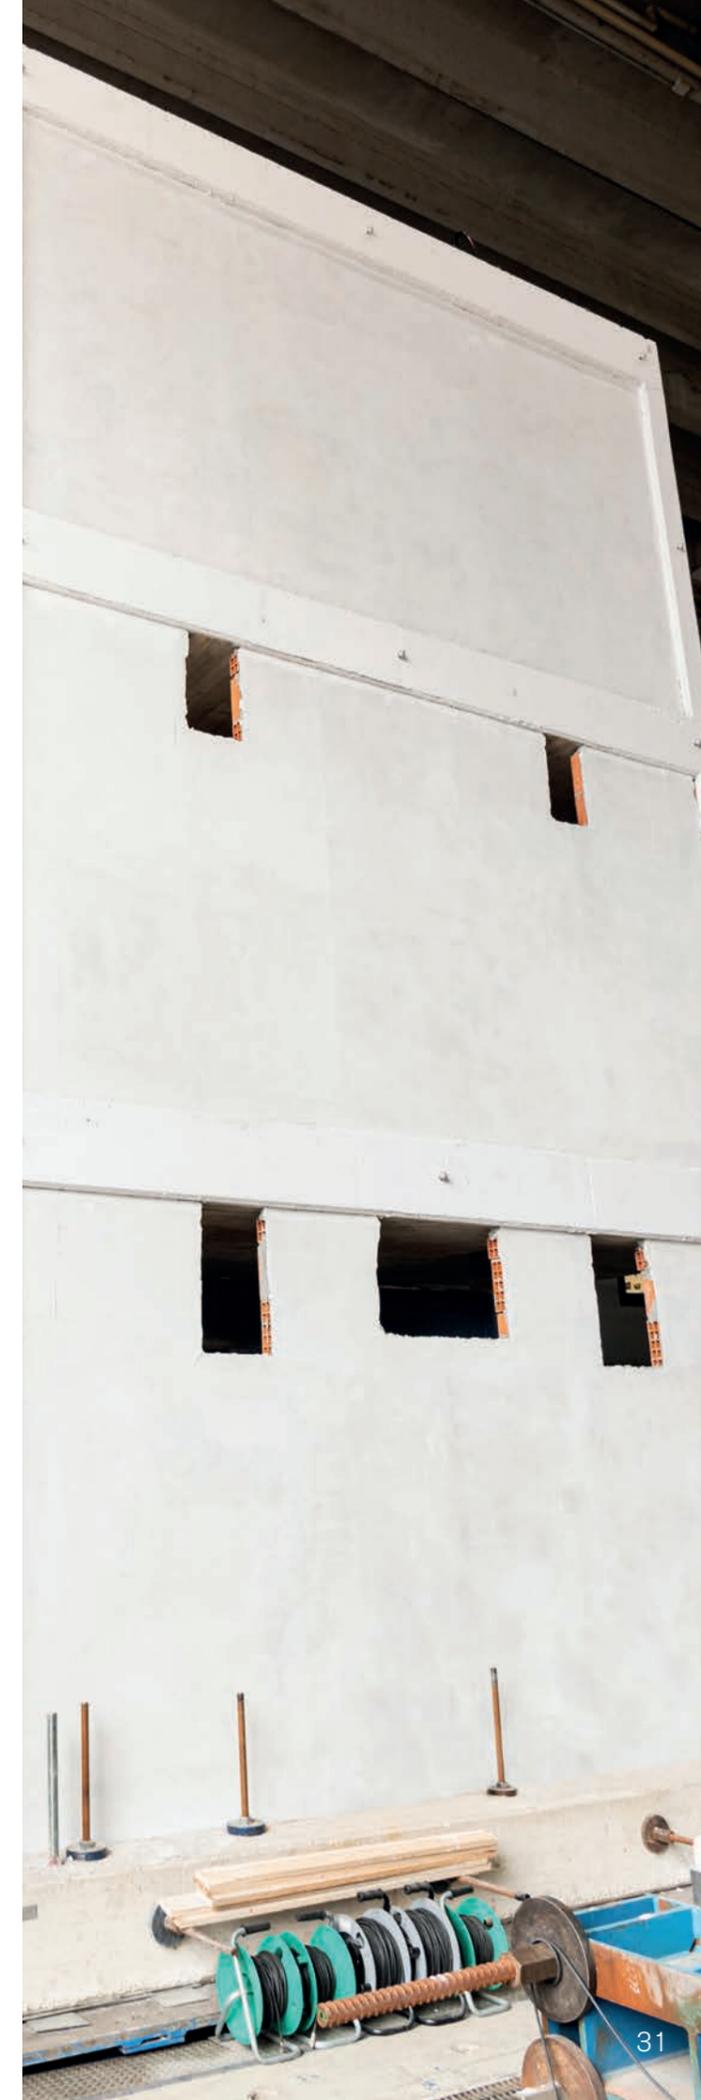
Confronto dei danneggiamenti agli elementi non strutturali dopo la simulazione di sisma a 0,26 g.

FIGURA 42 (a) - Sopra: Edificio privo del sistema di controllo I-Pro 1.
FIGURA 42 (b) - Destra: Vista globale dell'edificio equipaggiato del sistema di controllo I-Pro 1.

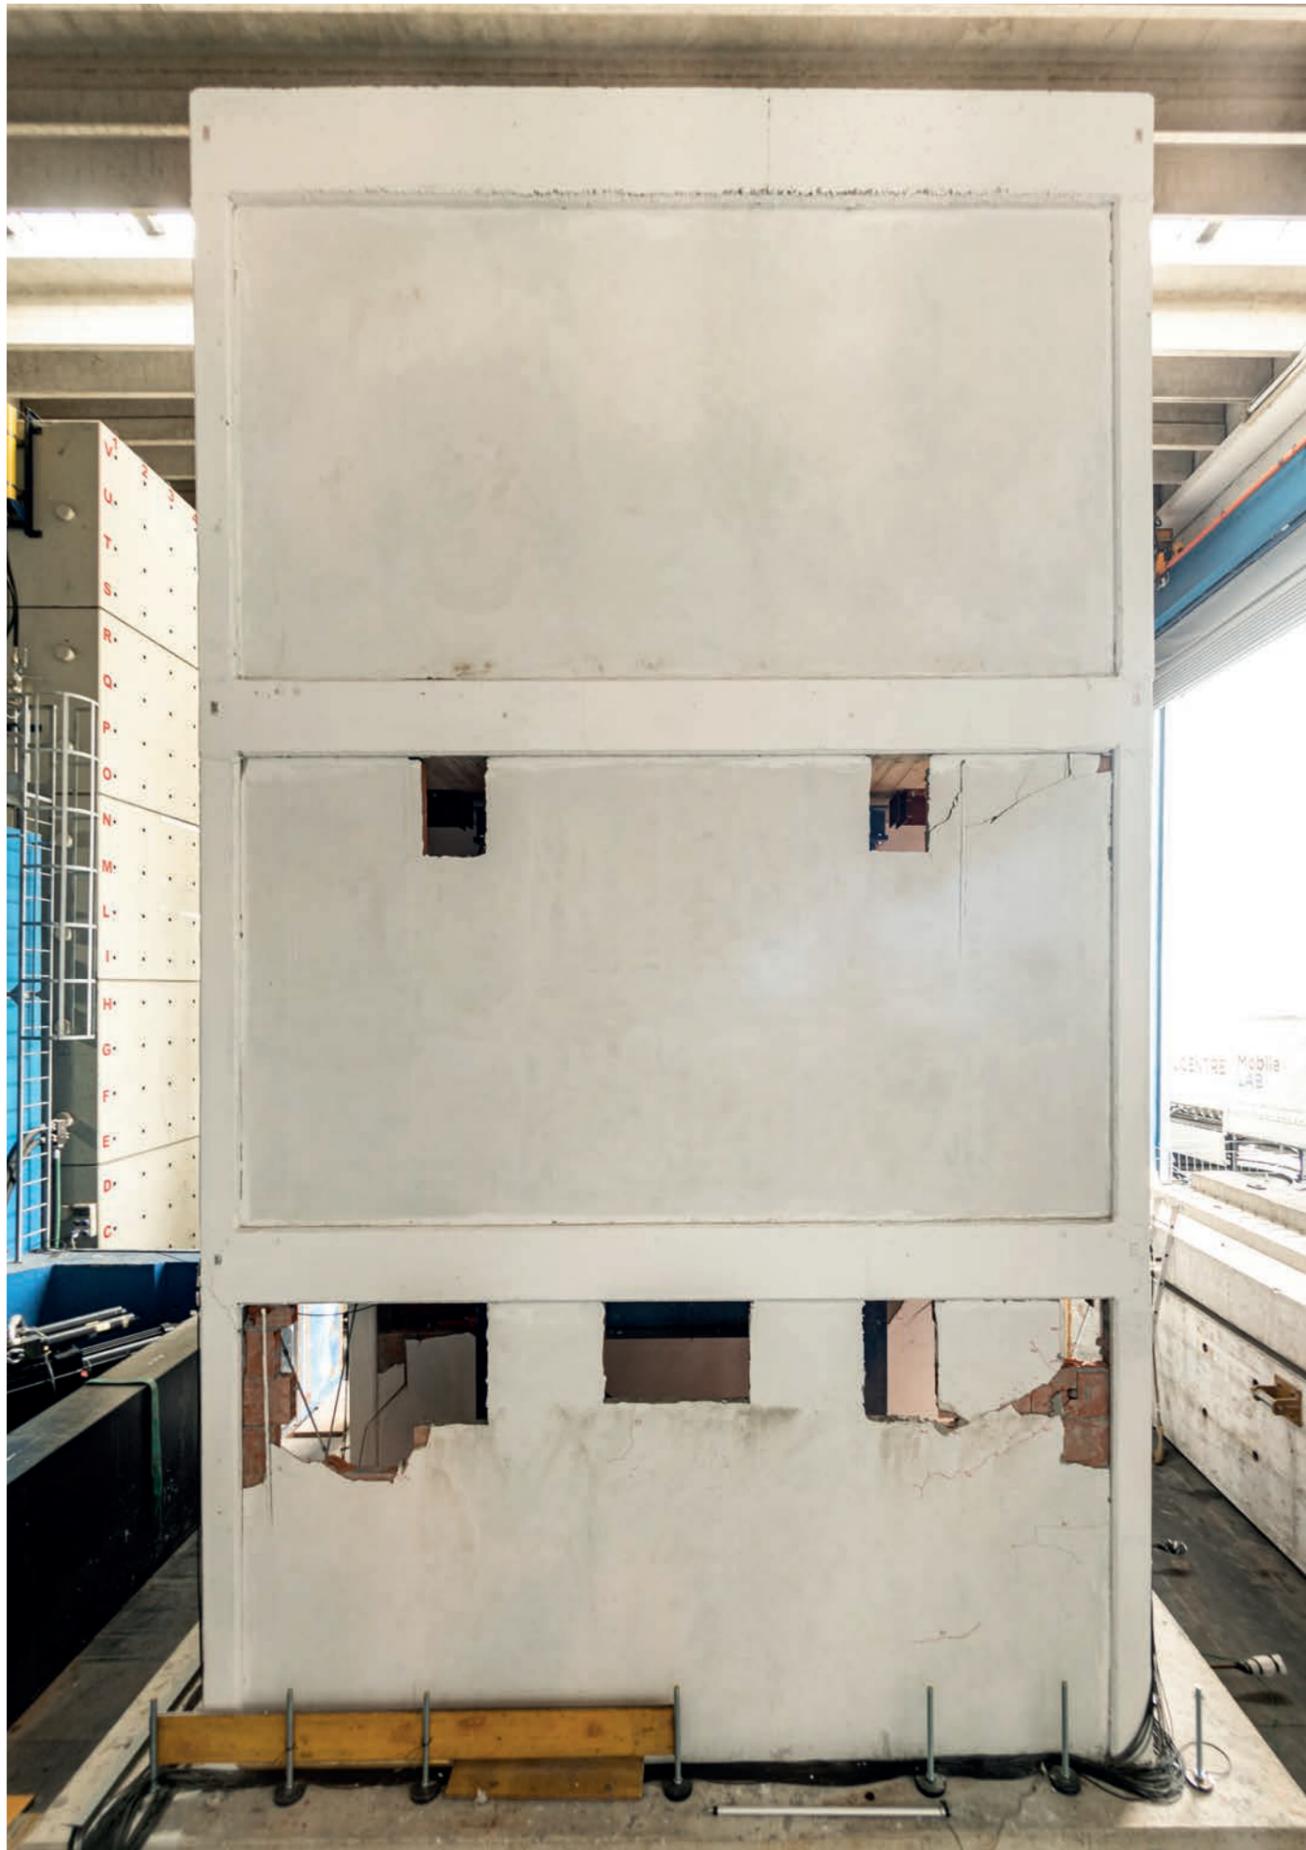
FIGURA 53 - Vista dell'edificio privo del sistema I-Pro 1 post simulazione di sisma a 0,44 g.

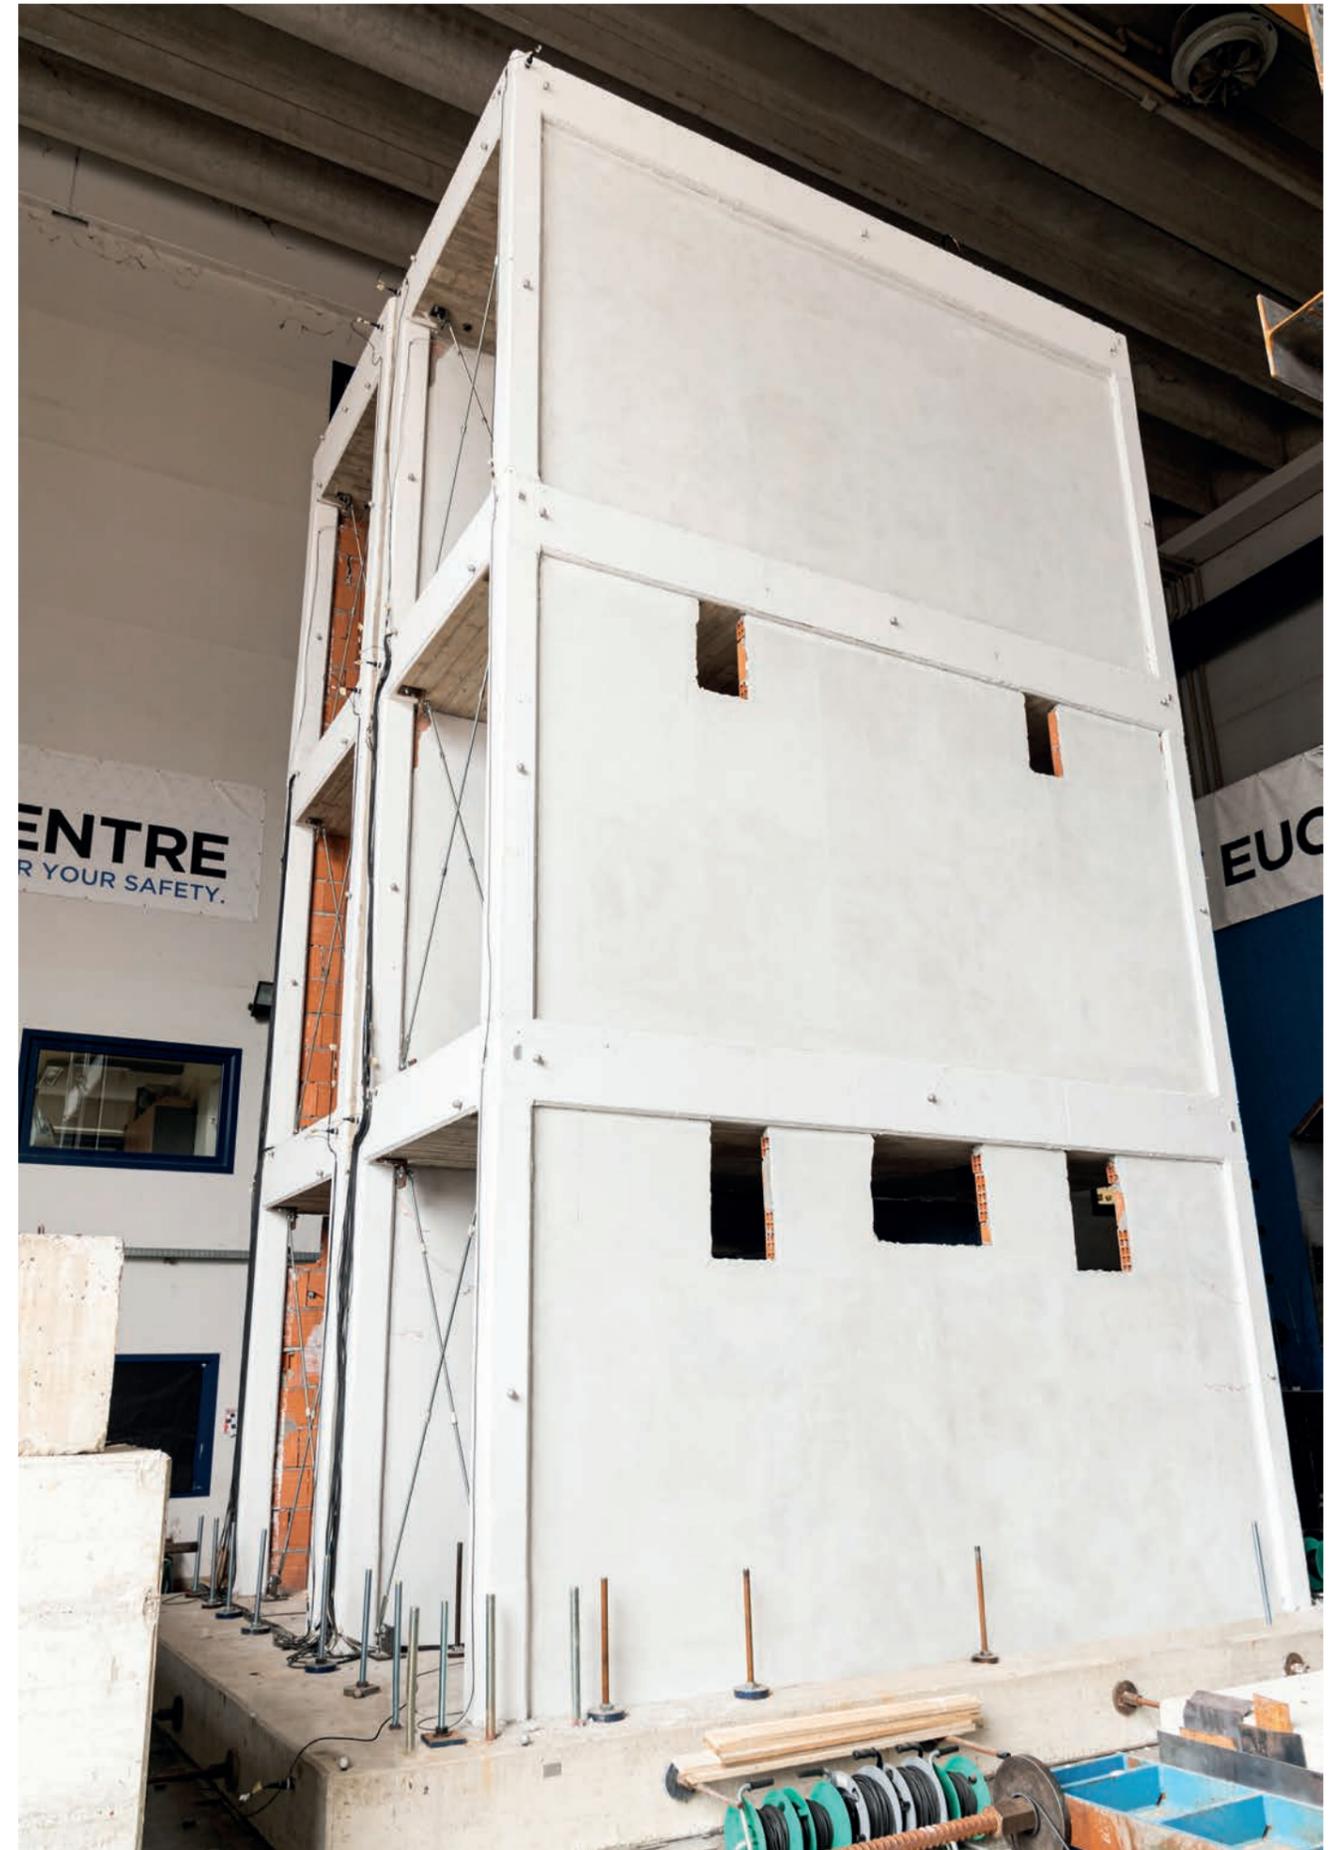
FIGURA 54 - Vista dell'edificio equipaggiato del sistema I-Pro 1 post simulazione di sisma a 0,44 g.

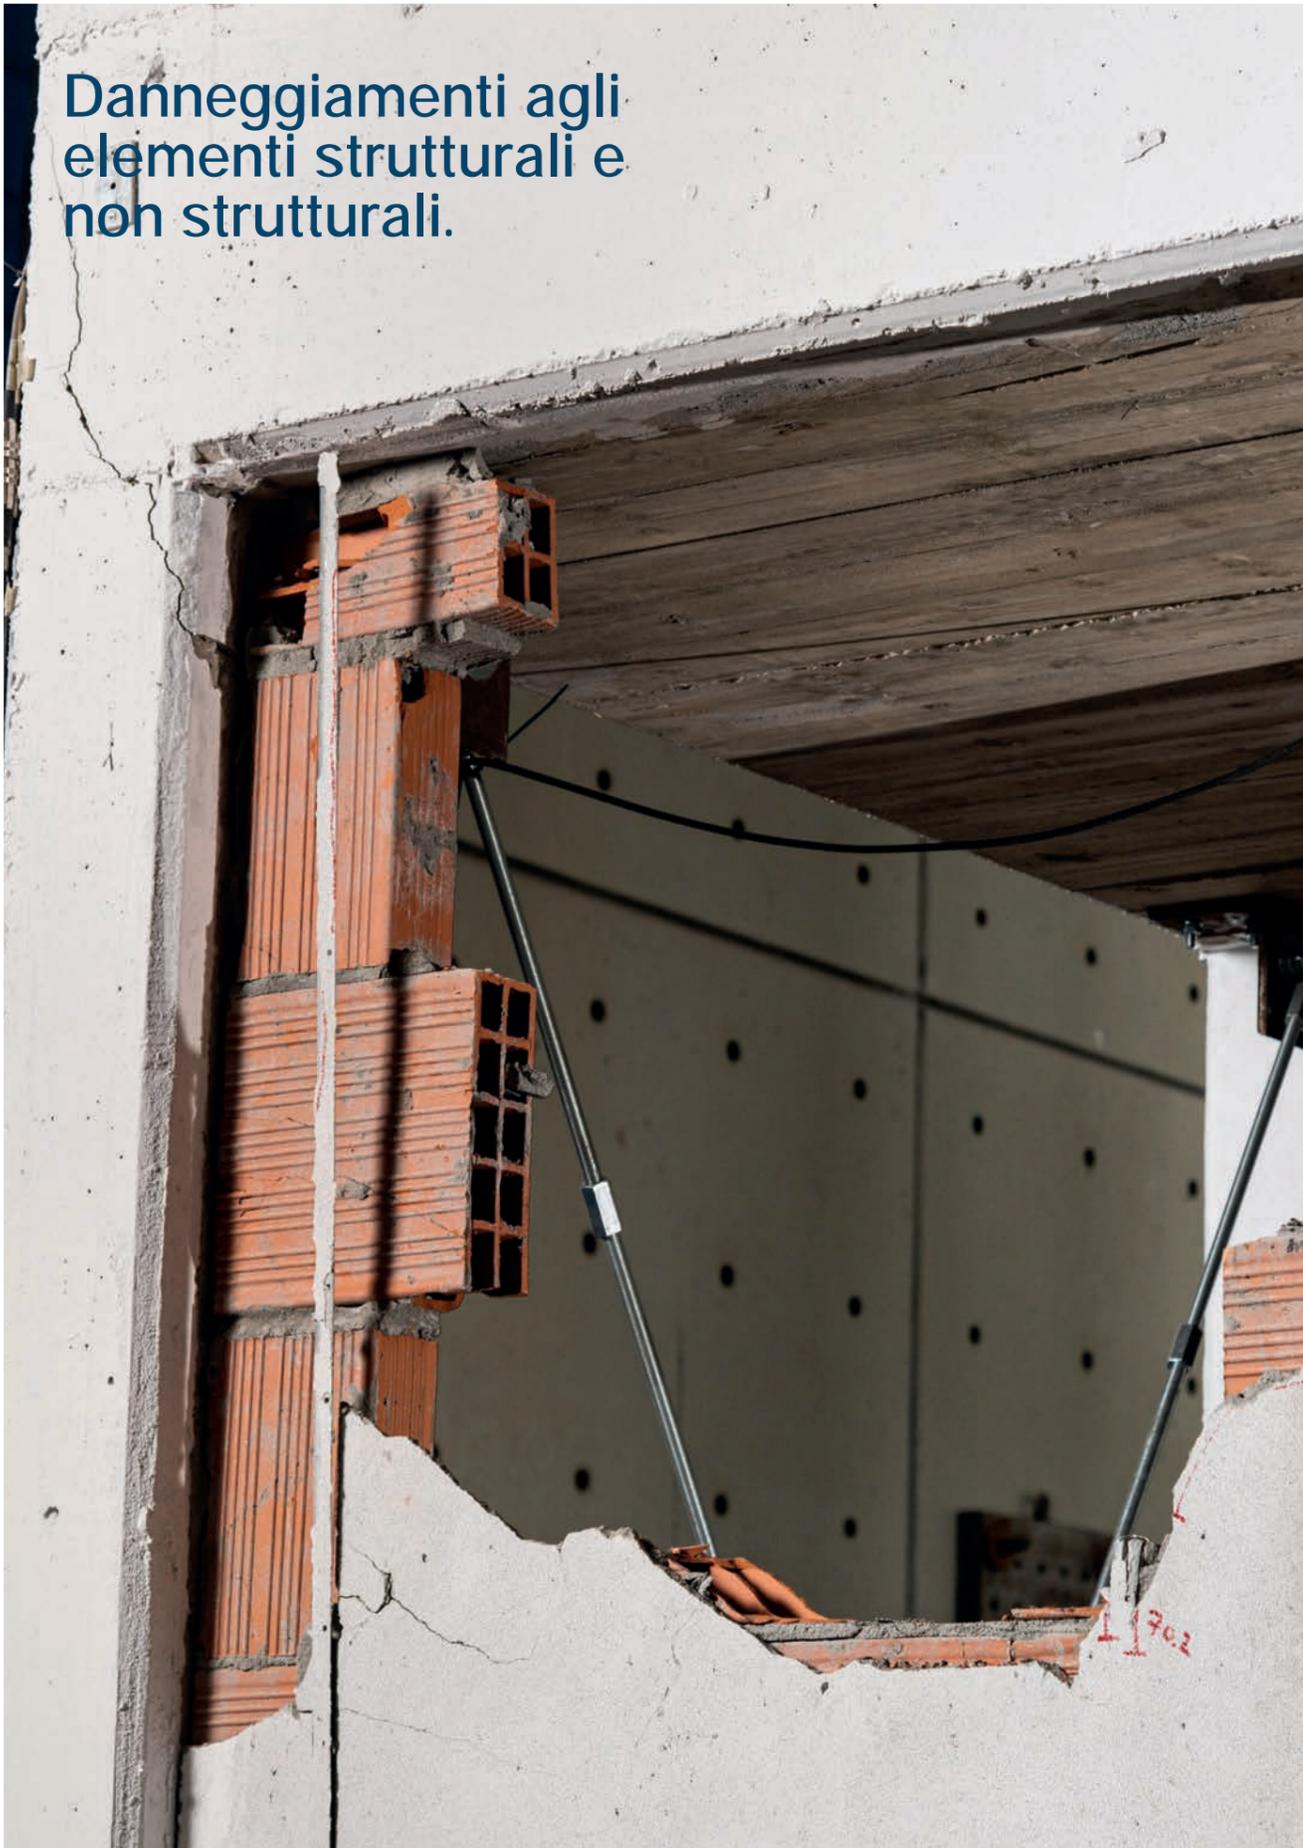
FIGURA 55 - Danneggiamenti agli elementi strutturali e non strutturali della porzione posteriore-destra dell'edificio privo del sistema I-Pro 1.

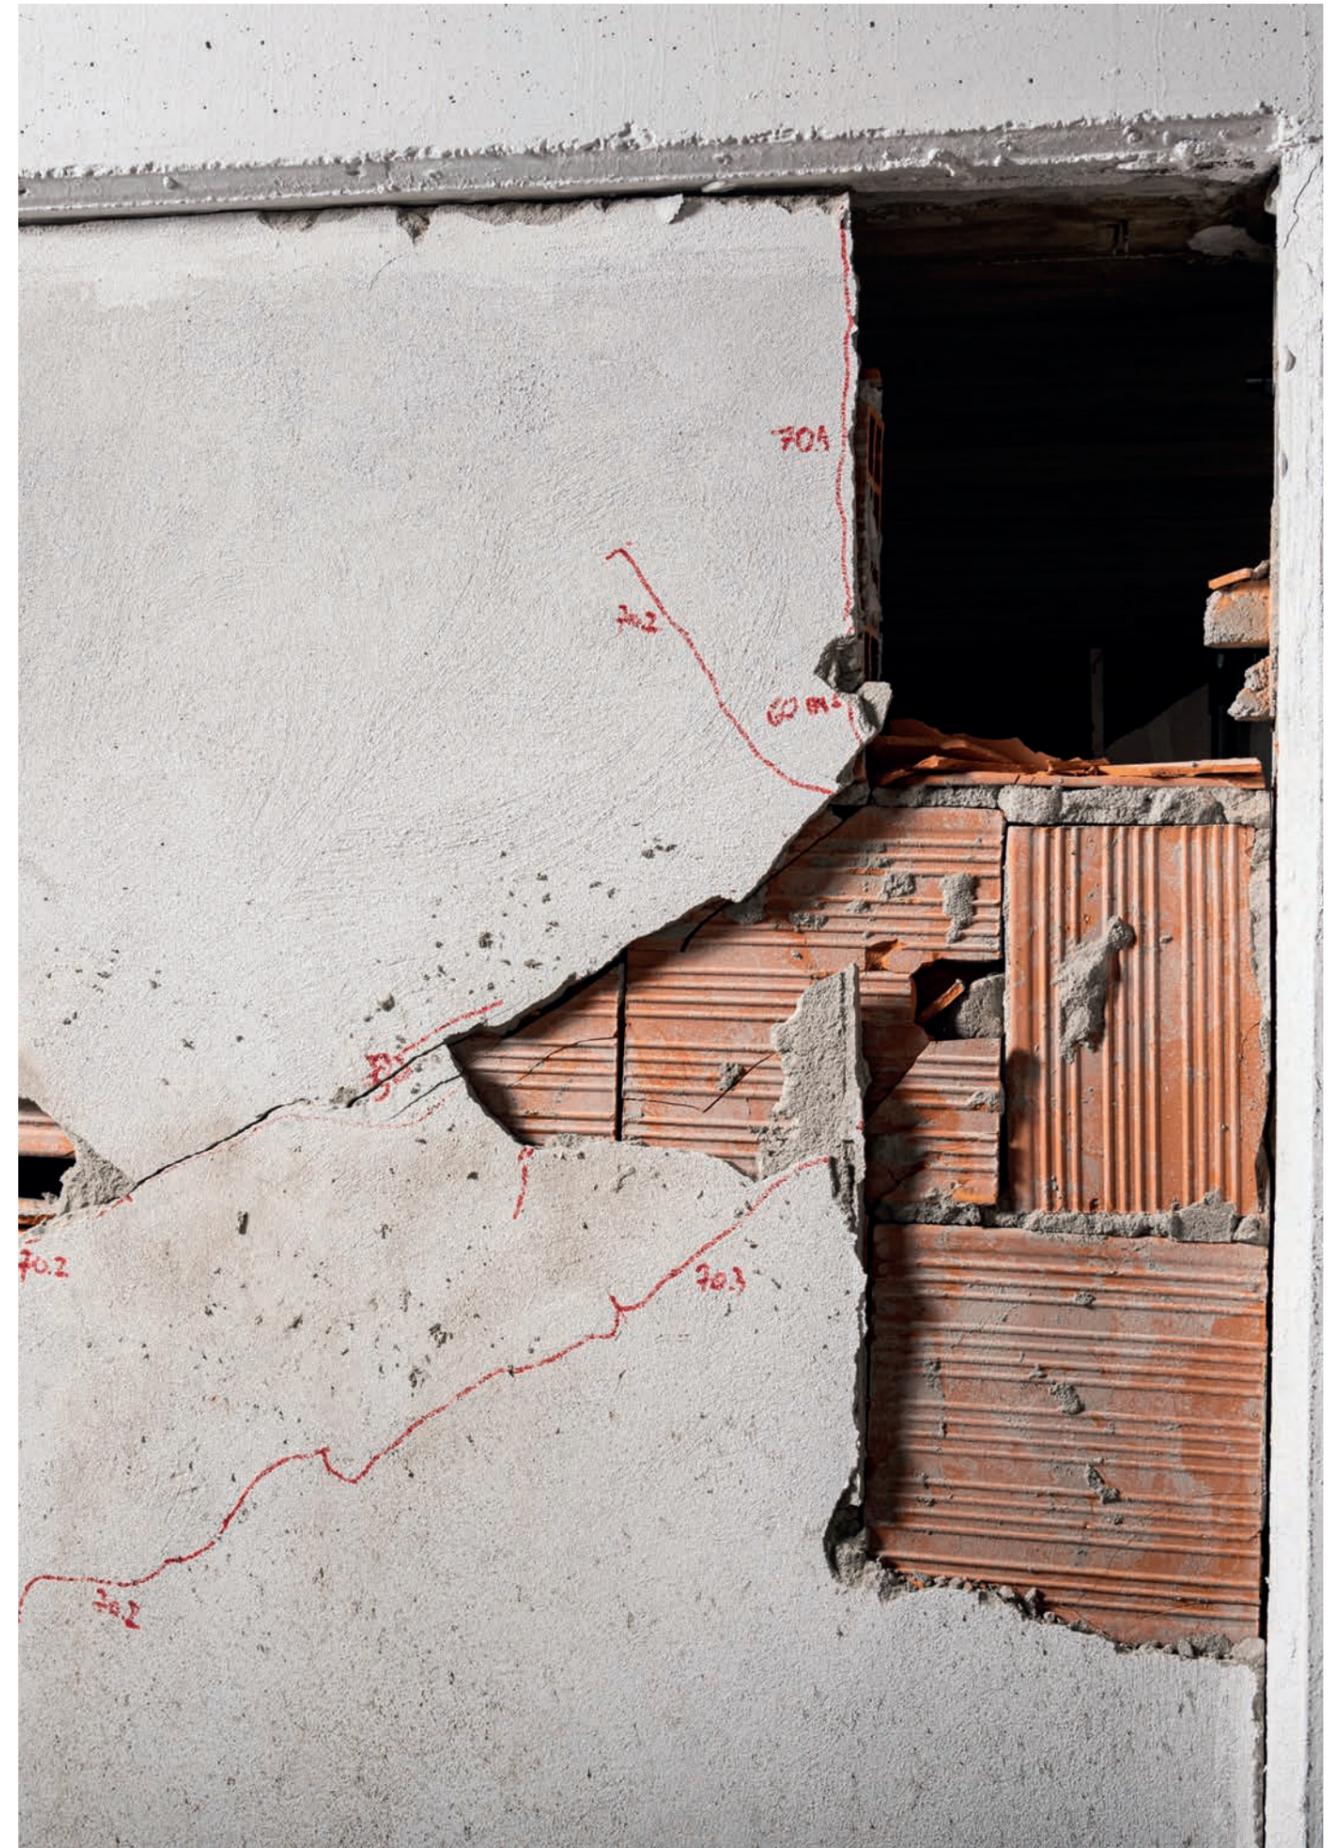
FIGURA 56 - Danneggiamenti agli elementi strutturali e non strutturali della porzione anteriore-destra dell'edificio privo del sistema I-Pro 1.

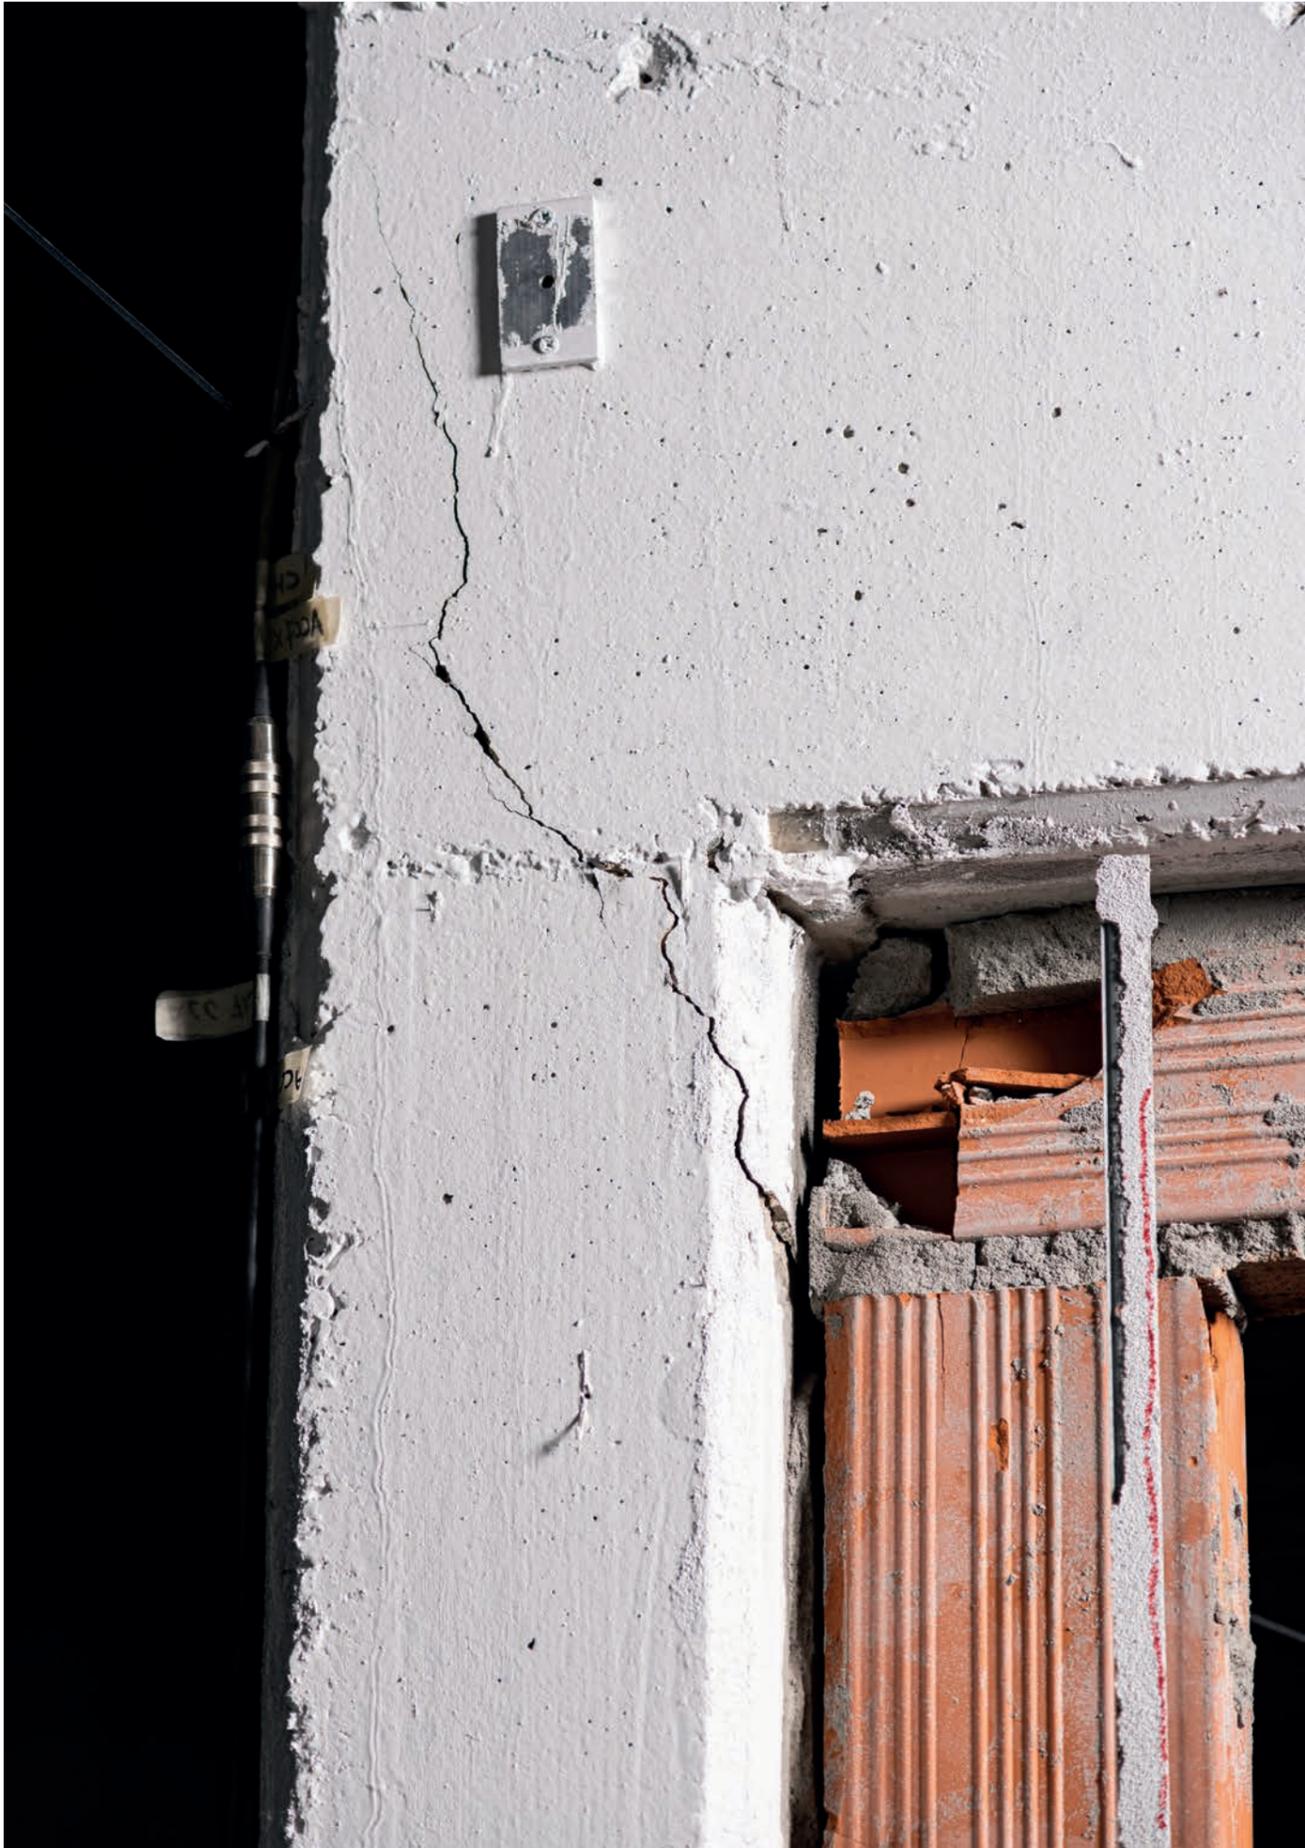
FIGURA 57 - Vista di dettaglio della porzione posteriore-destra dell'edificio privo del sistema I-Pro 1.

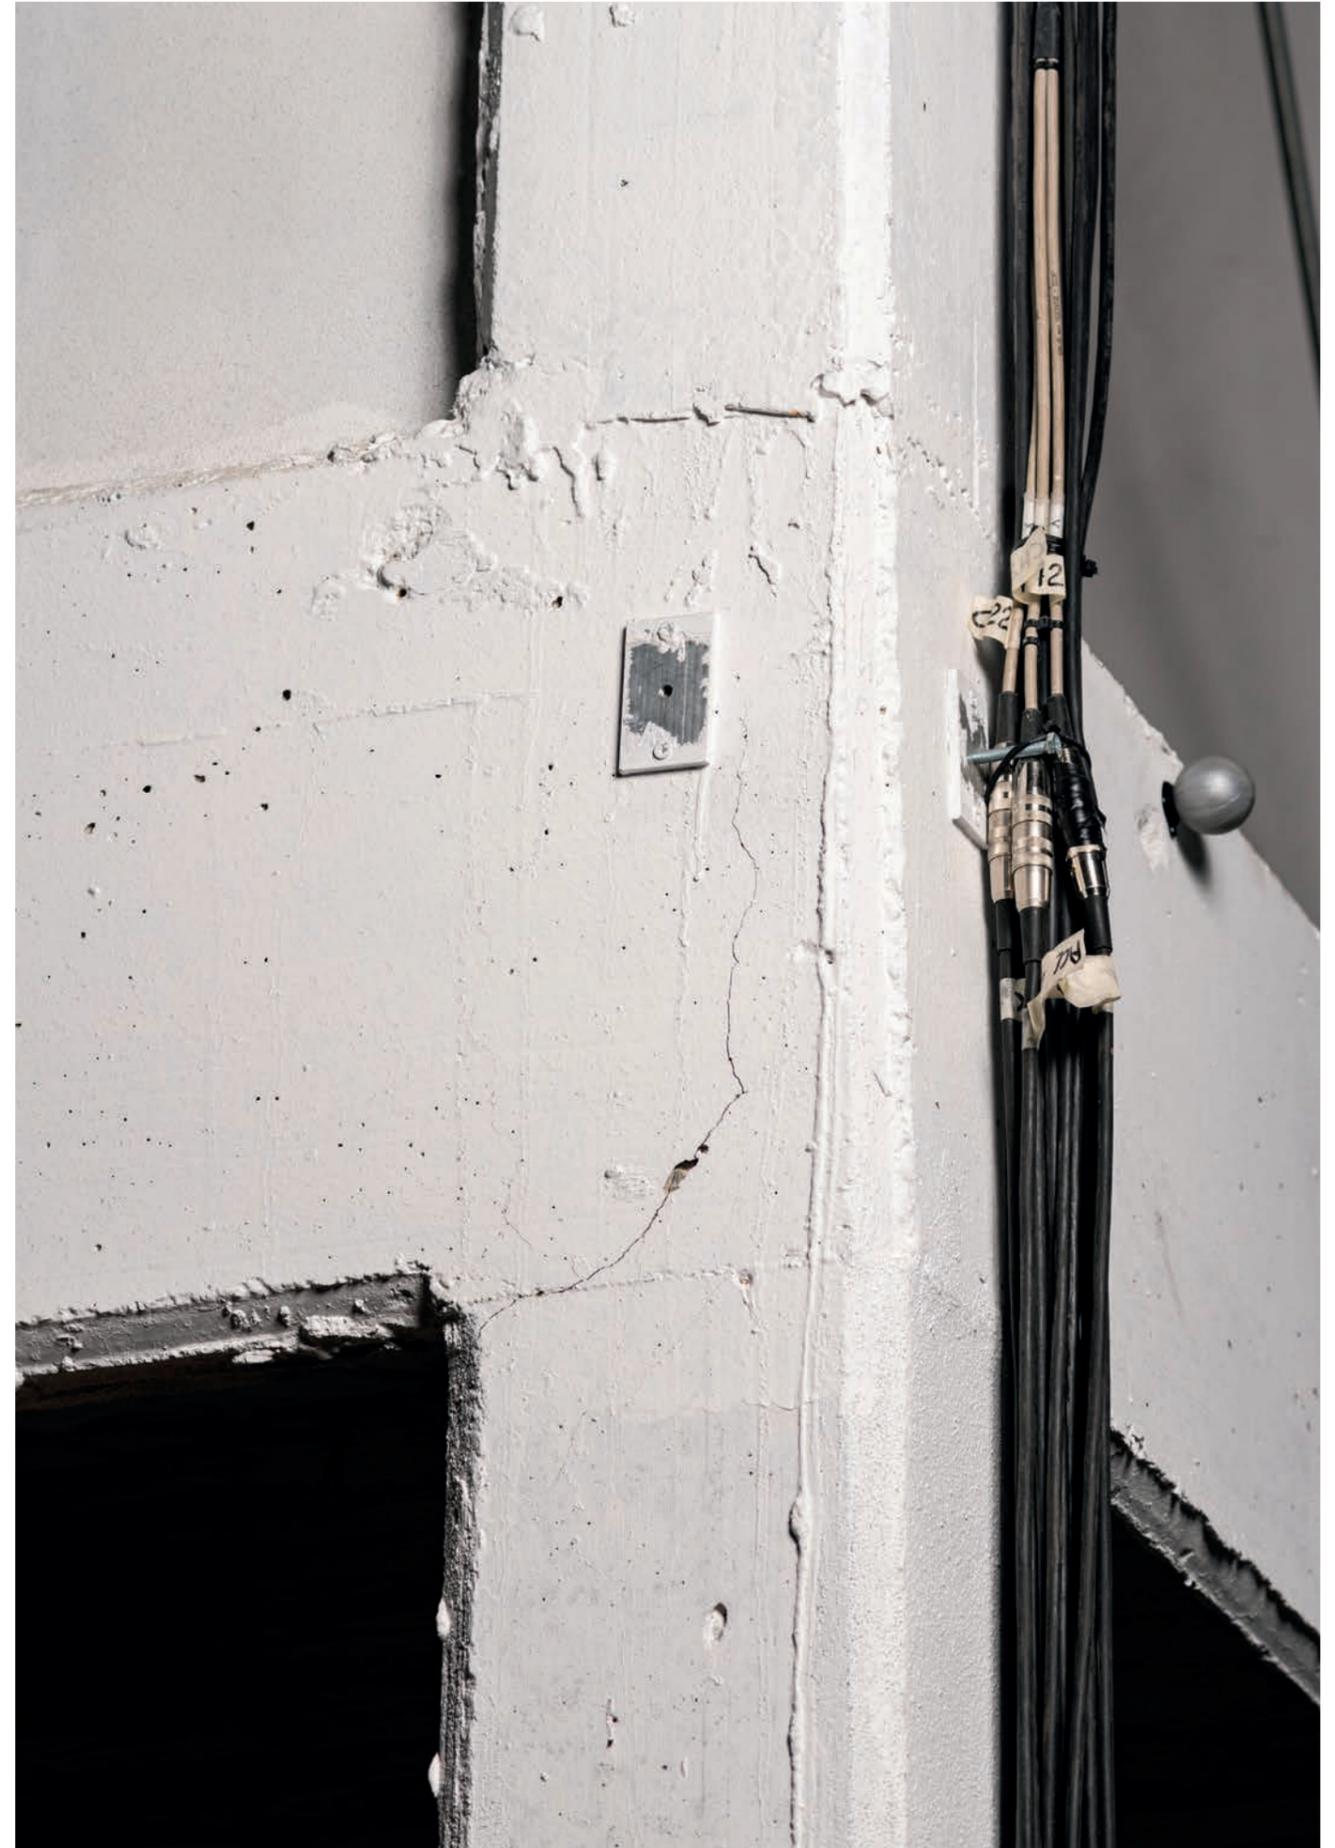
FIGURA 58 - Vista di dettaglio della porzione anteriore-destra dell'edificio privo del sistema I-Pro 1.

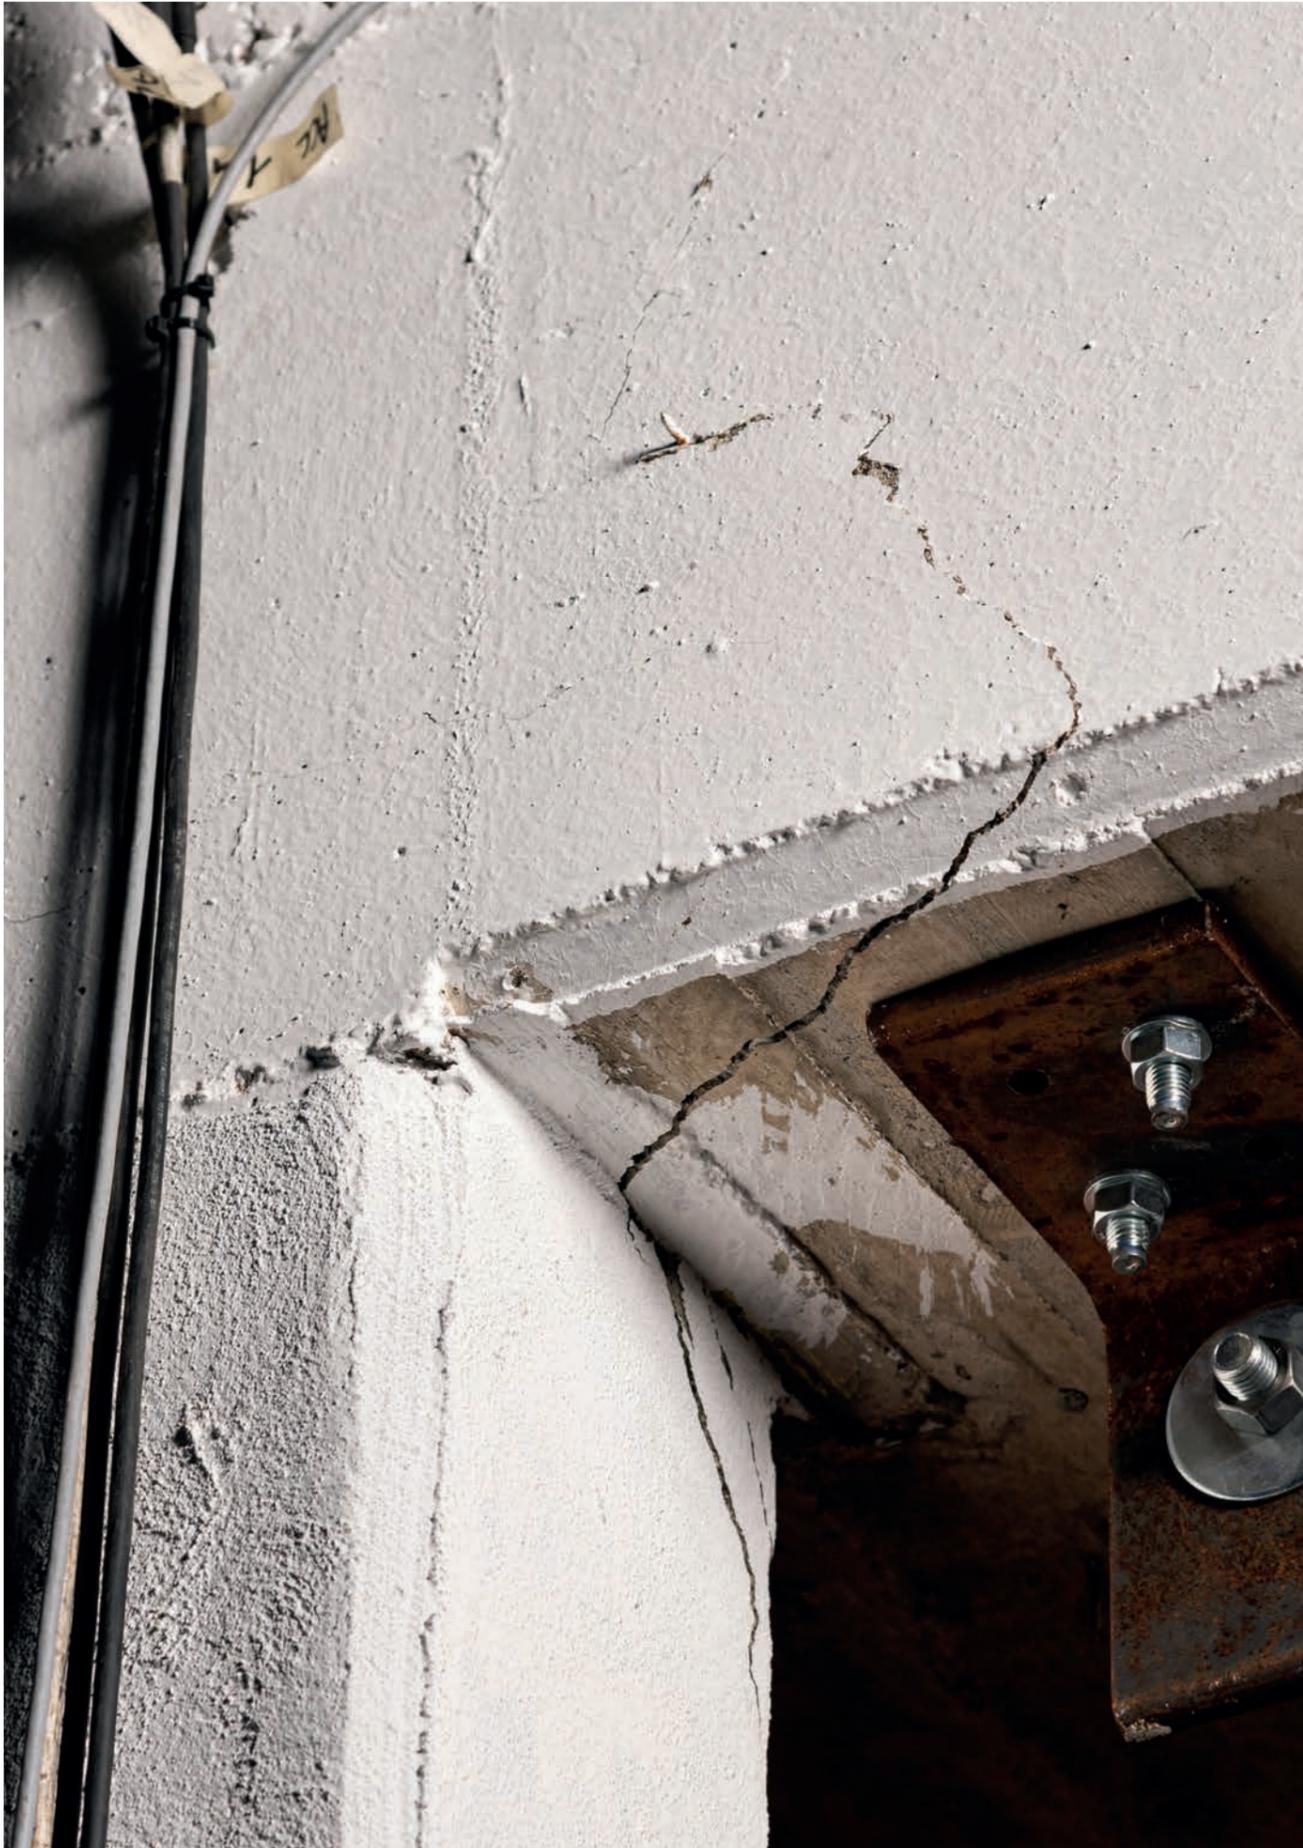
FIGURA 59 - Cedimento del nodo pilastro-solai della porzione posteriore-sinistra dell'edificio privo del sistema I-Pro 1.
