**Prove di laboratorio
Sistema di Controllo
Attivo I-Pro 1:
I RISULTATI.**

PROVE DI LABORATORIO SISTEMA DI CONTROLLO ATTIVO I-PRO 1: I RISULTATI.

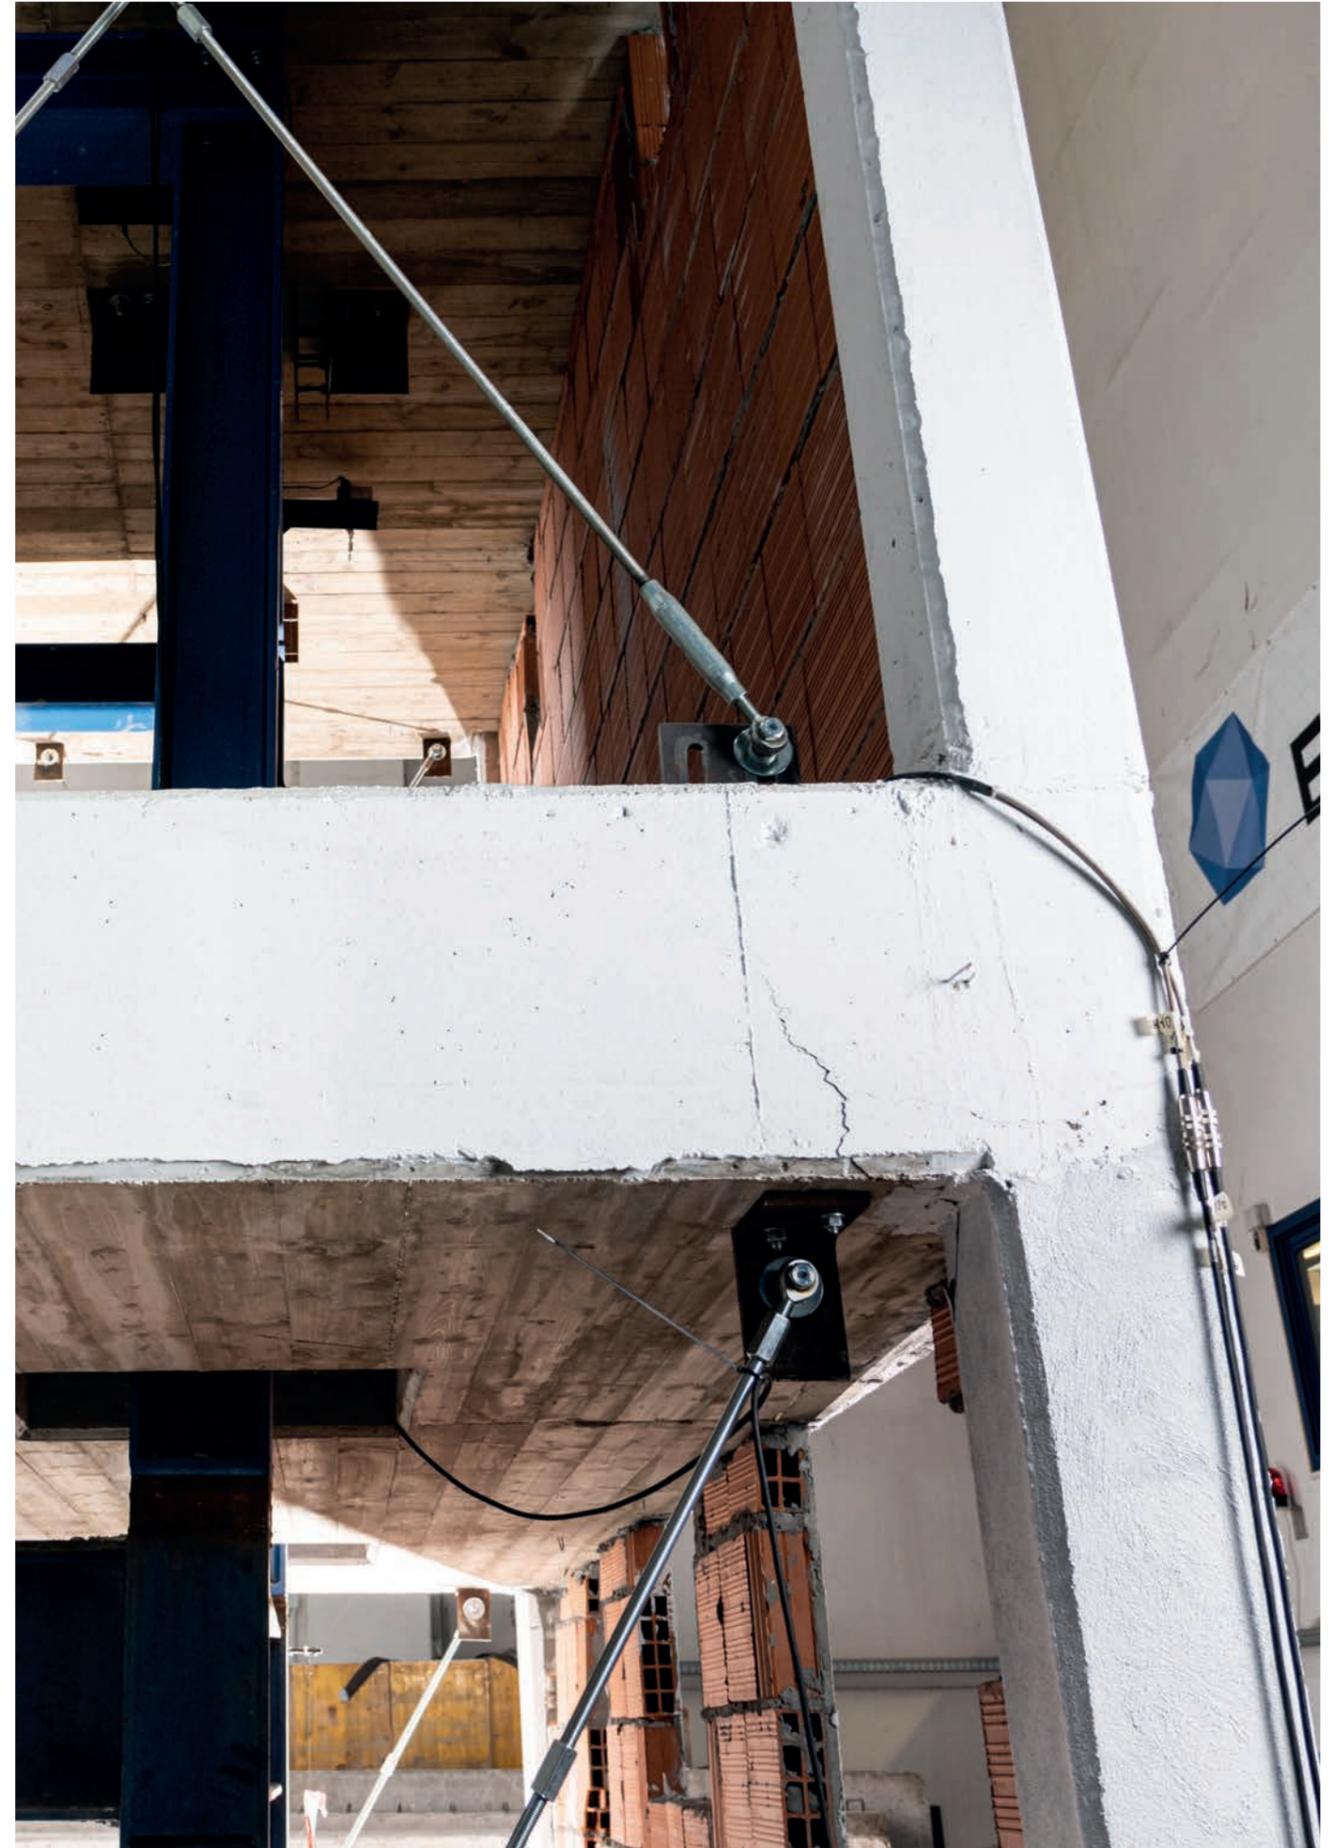
FIGURA 60 - Cedimento del nodo pilastro-solai della porzione posteriore-destra dell'edificio privo del sistema I-Pro 1.

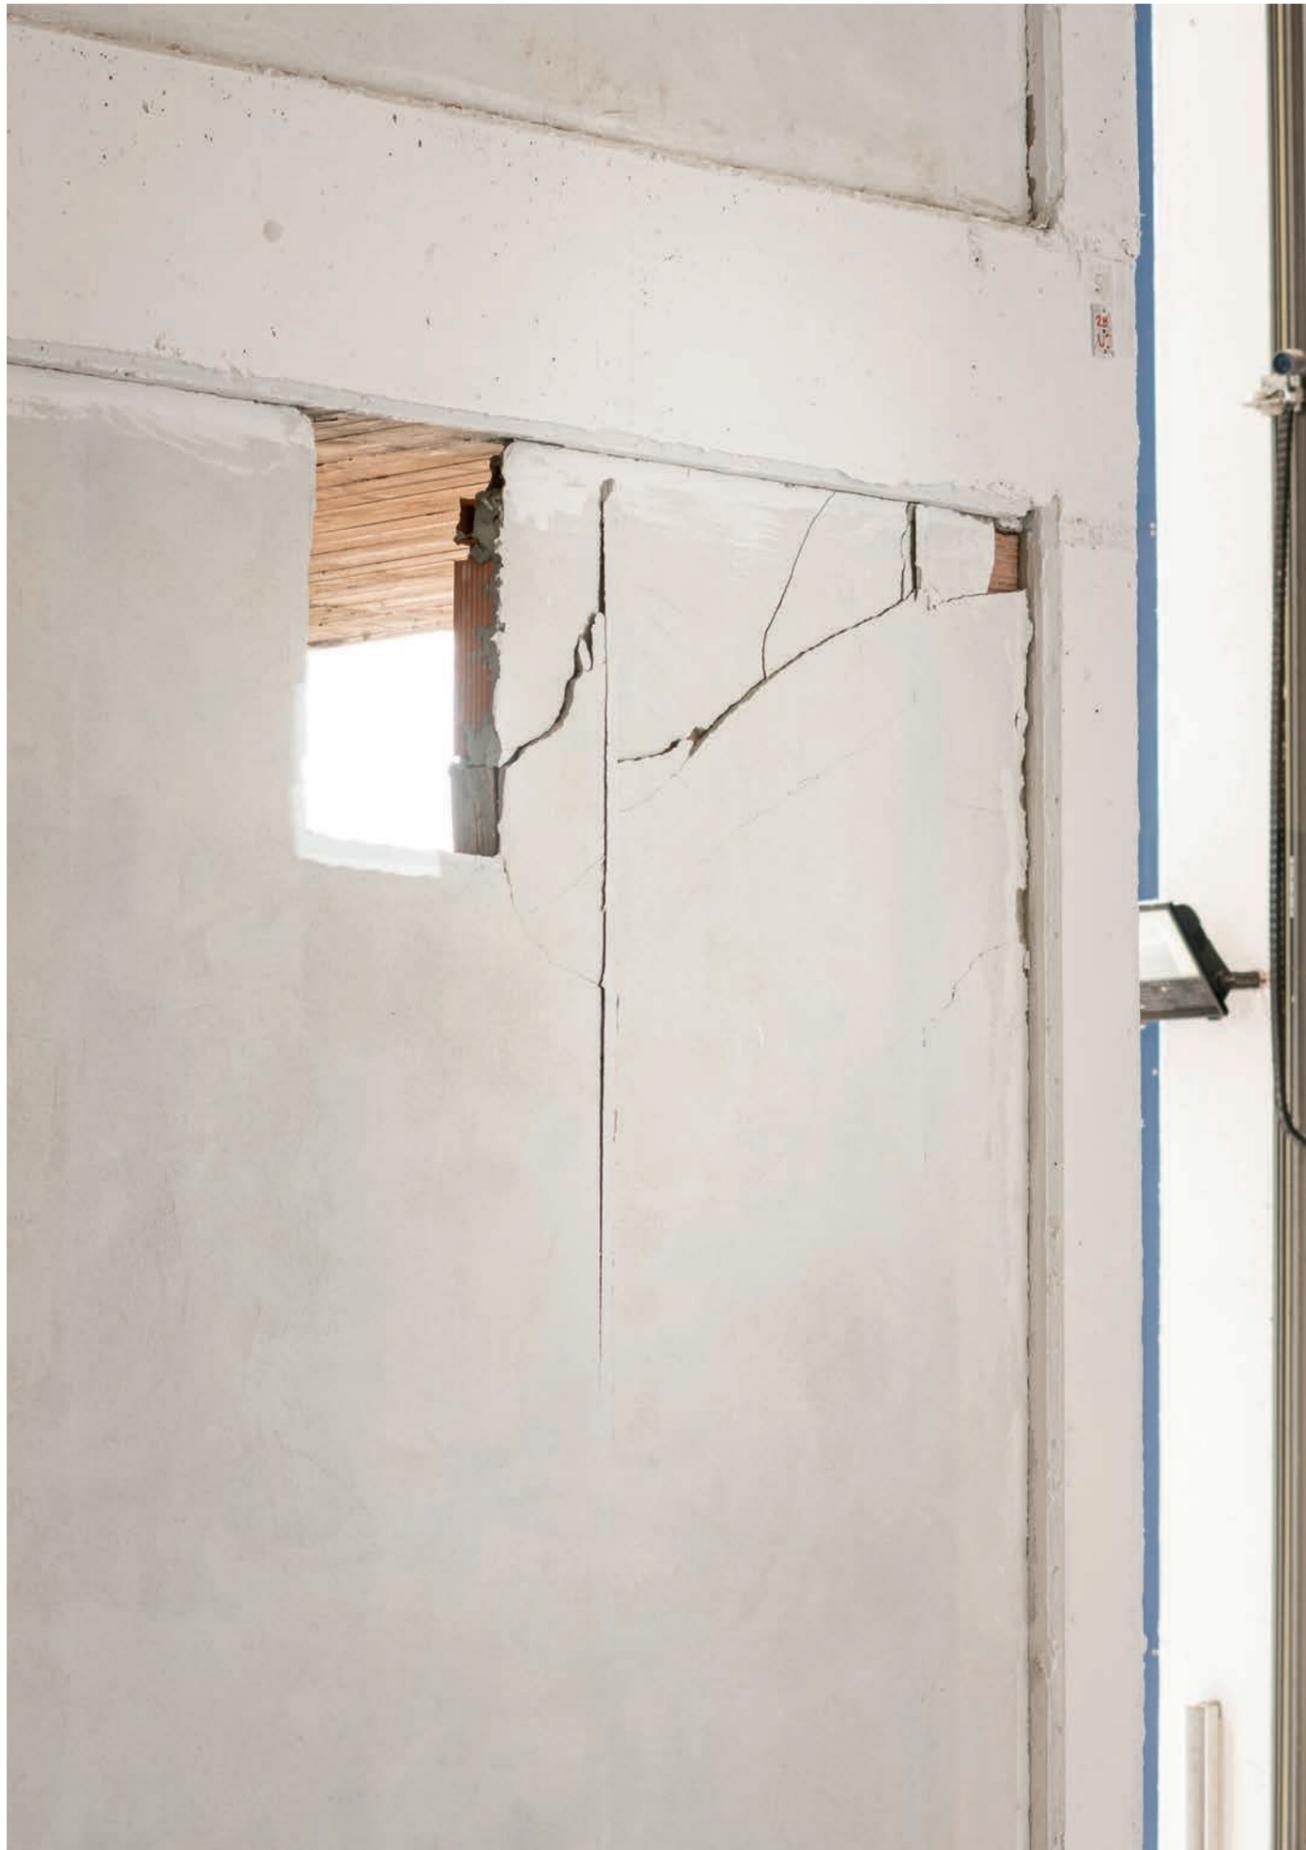
FIGURA 61 - Danneggiamenti degli elementi non strutturali al secondo piano dell'edificio privo del sistema I-Pro 1.

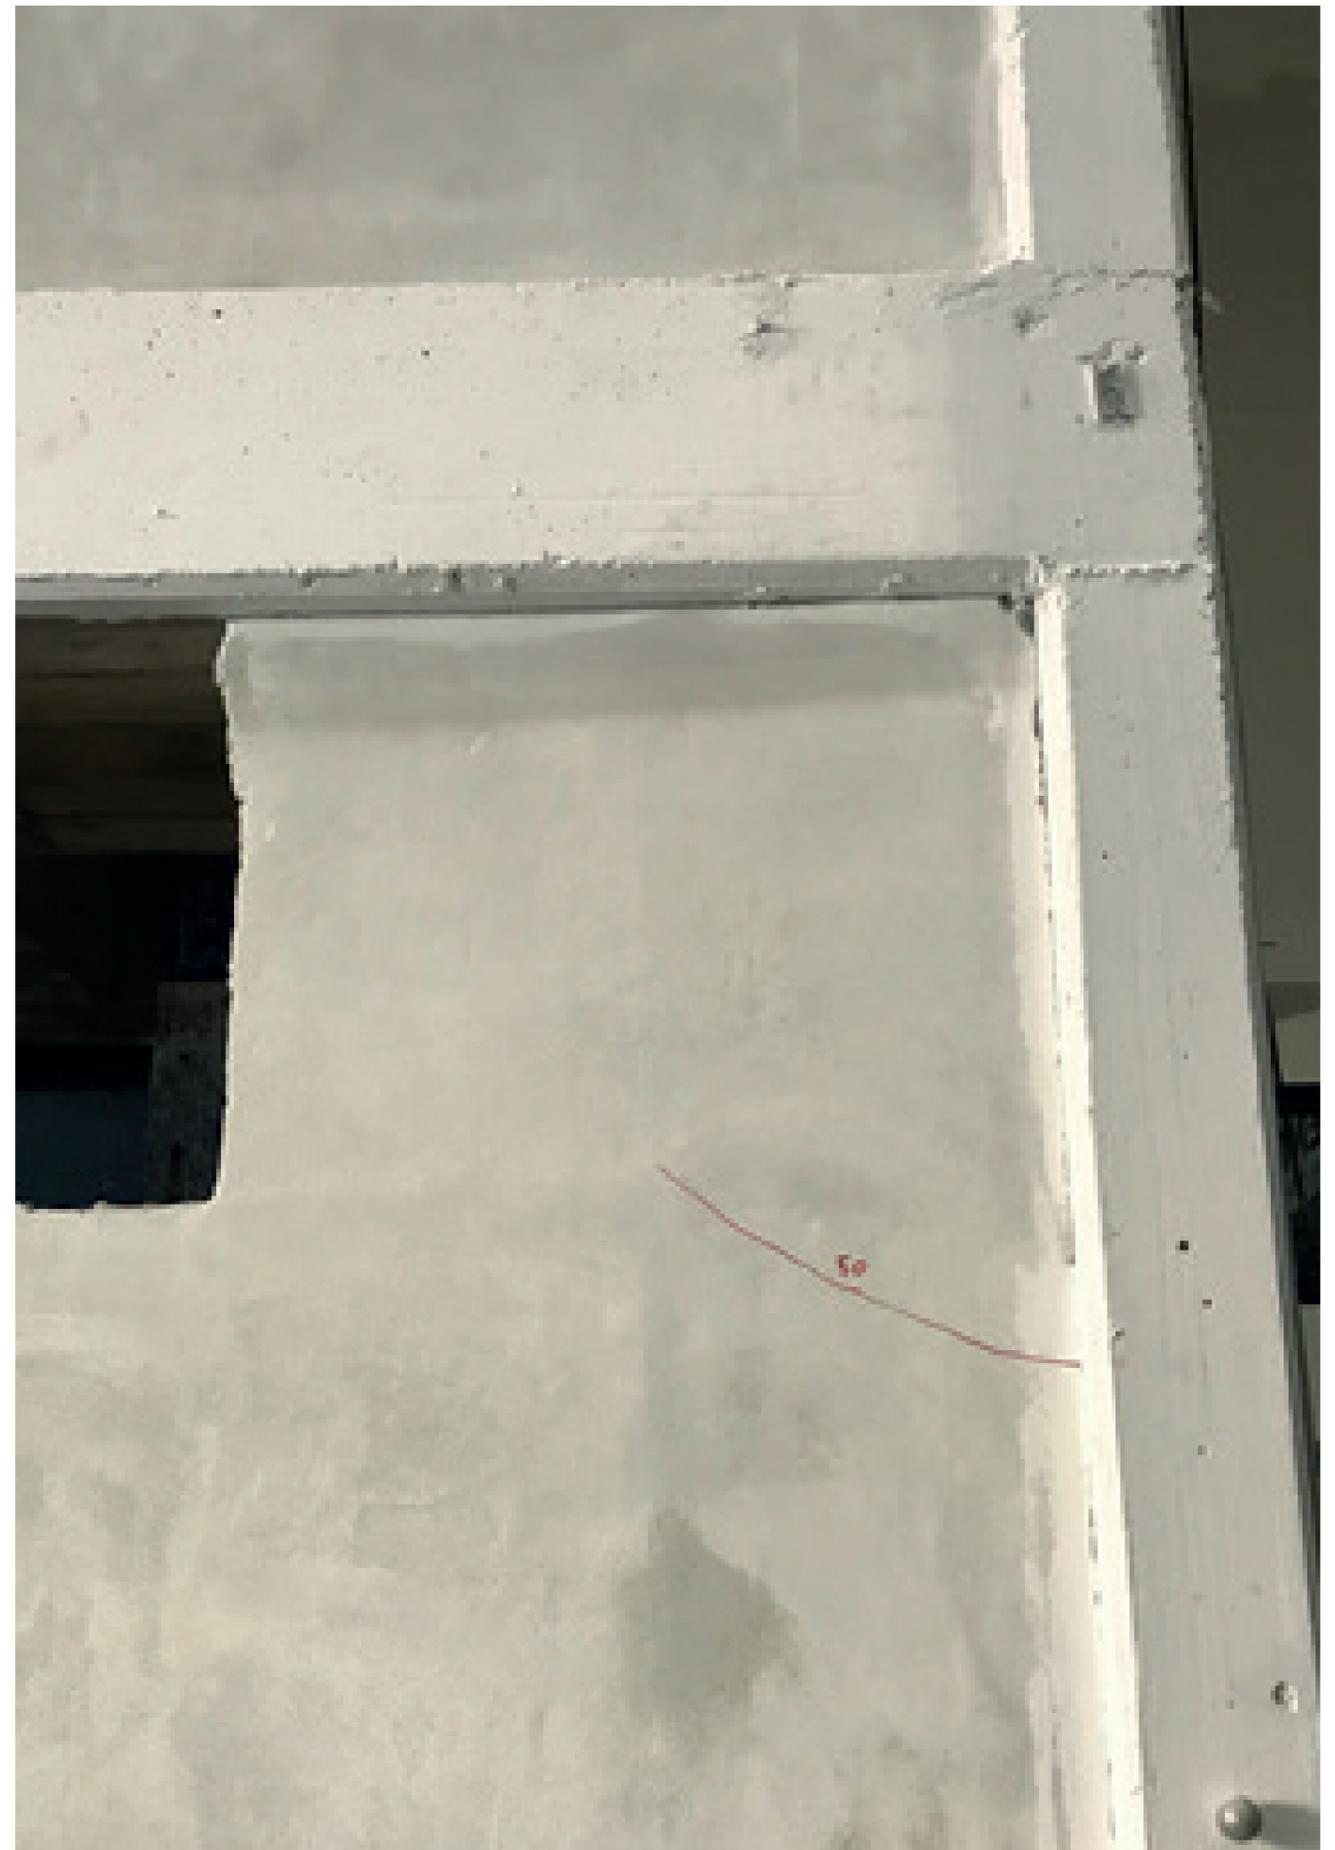
FIGURA 62 - Stato degli elementi strutturali e non strutturali della struttura dotata del sistema I-Pro 1: leggera fessurazione già presente sulla tamponatura del piano terra della struttura e non peggiorata nei sismi successivi.
